Montage-instructie

Houten Markies
V192, V194, V196 en V198

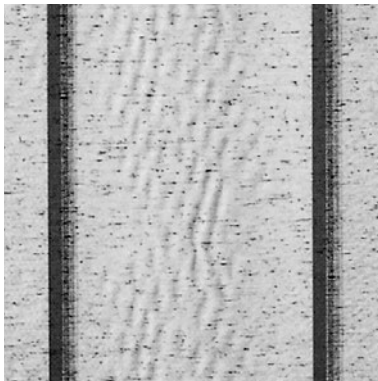
Wafelvorming of Rimpelvorming

Alle technische weefsels kunnen deze wafelvorming in het midden van een doekbaan vertonen. Ze zijn vooral zichtbaar bij tegenlicht door het verschil in lichtaanval.

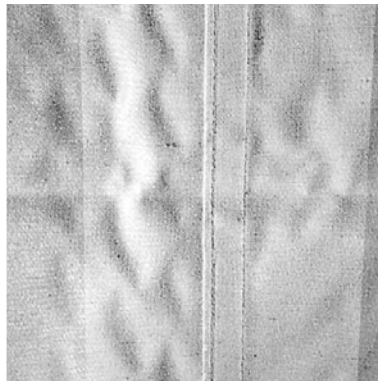
Wafelvorming

Naast de stiknaden, veroorzaakt door het onvermijdelijk spanningsverschil bij het oprollen.

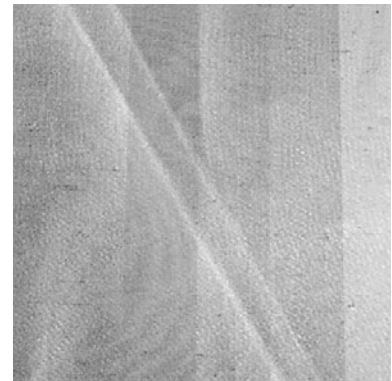
Krijtstrepen

Door de onvermijdelijke plooi-vorming tijdens het productieproces kunnen zich bij tegenlicht donkere strepen vertonen, wat vooral zichtbaar is bij lichtere kleuren.

Deze kleine onvolmaakt-heden hebben geen invloed op de kwaliteit van het doek en vereisen absoluut geen doekvervanging. Gelieve ons echter te verwittigen als u op gebied van kleurechtheid, rotvrijheid of weerstand, kortom de basiskenmerken van onze 2-jarige garantie, afwijkingen bemerkt.
